INVALLNINGAR TORNBYS MOT ROXEN/STÅNGÅN

- En lägessammanfattning

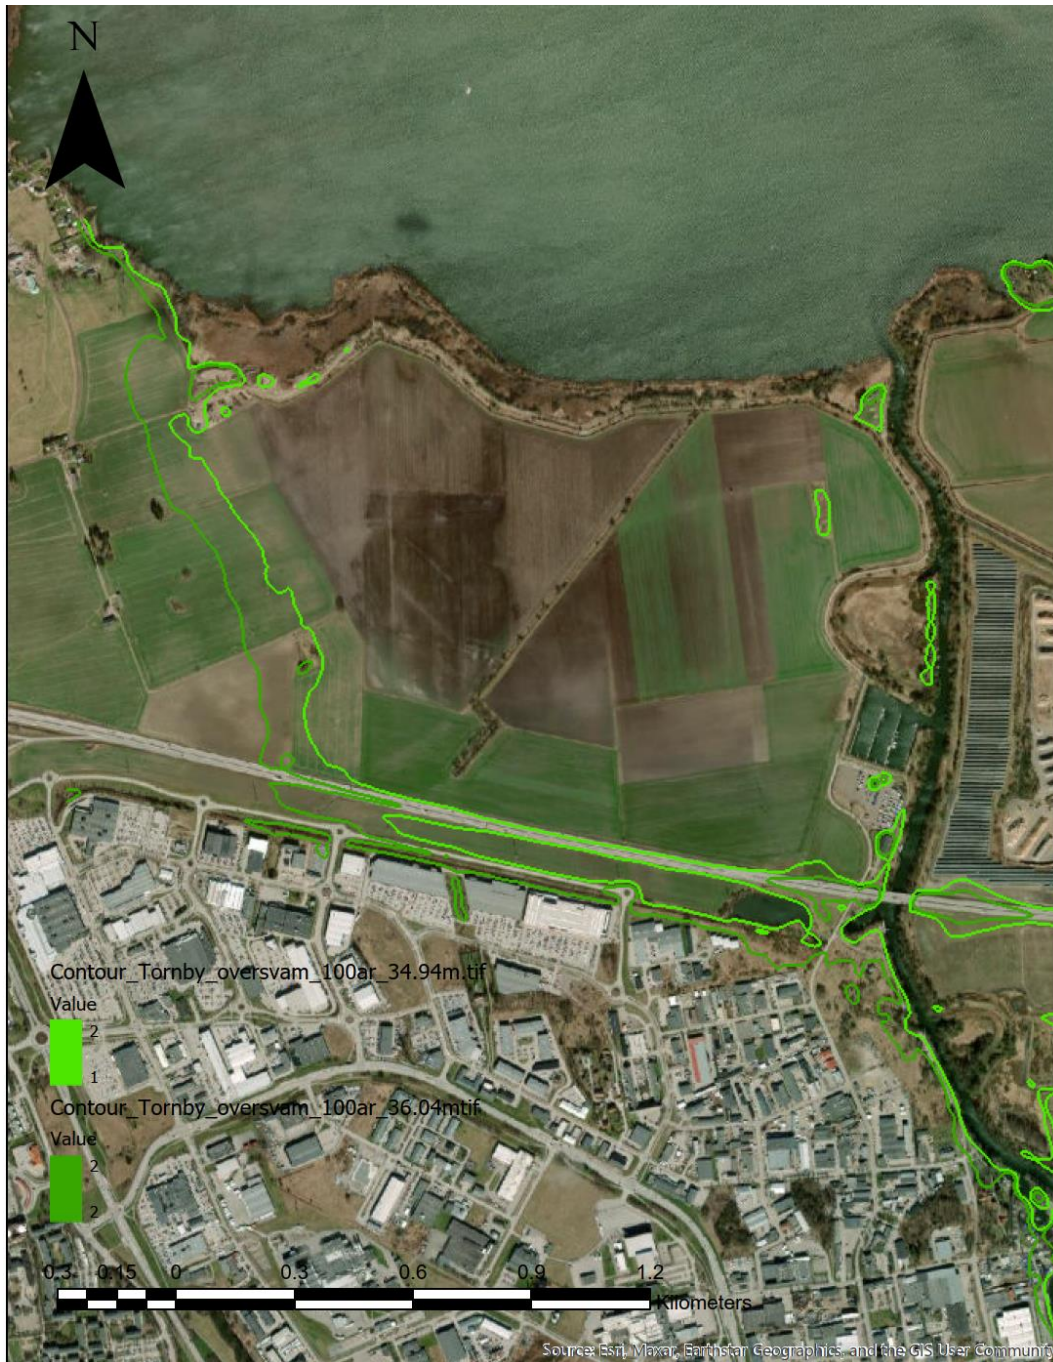
Figur 7. Modellerad vattenutbredning vid 100 års nivåer på Roxen baserad på SMHI's nivåberäkningar, med och utan våg och vind påverkan. Ljusgrön visar 100-årsnivå utan påverkan av vind och vågor. Mörkgrön visar 100-årsnivå med maximal påverkan från vind och vågor.

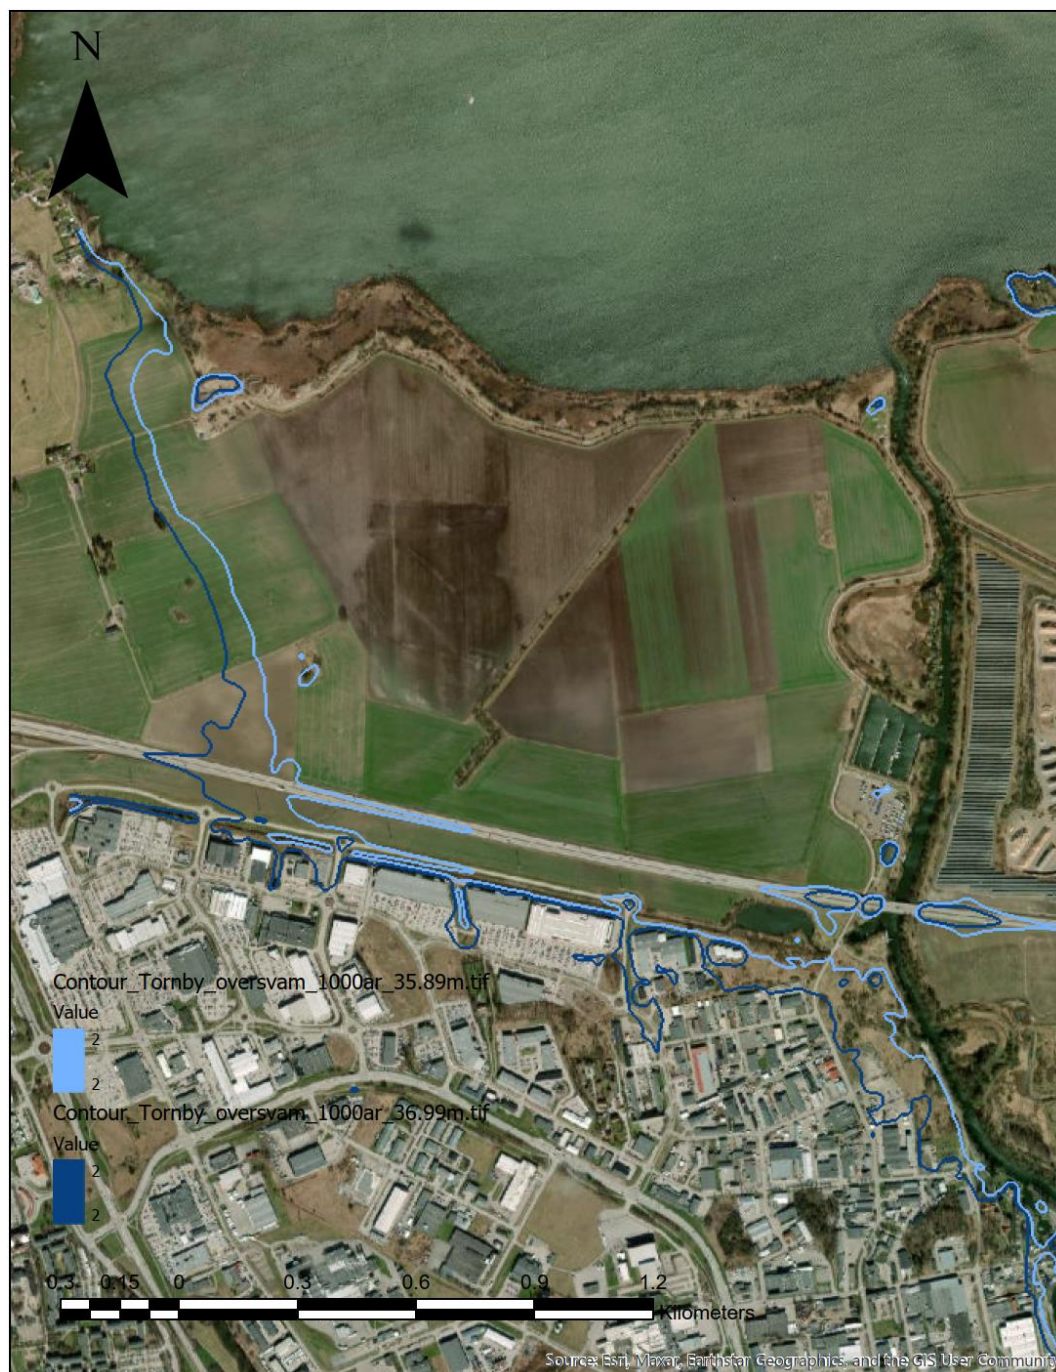
Figur 8. Modellerad vattenutbredning vid 1000 års nivåer på Roxen baserad på SMHI's nivåberäkningar, med och utan våg och vind påverkan. Ljusblå visar 1000-årsnivå utan påverkan av vind och vågor. Mörkblå visar 1000-årsnivå med maximal påverkan från vind och vågor.

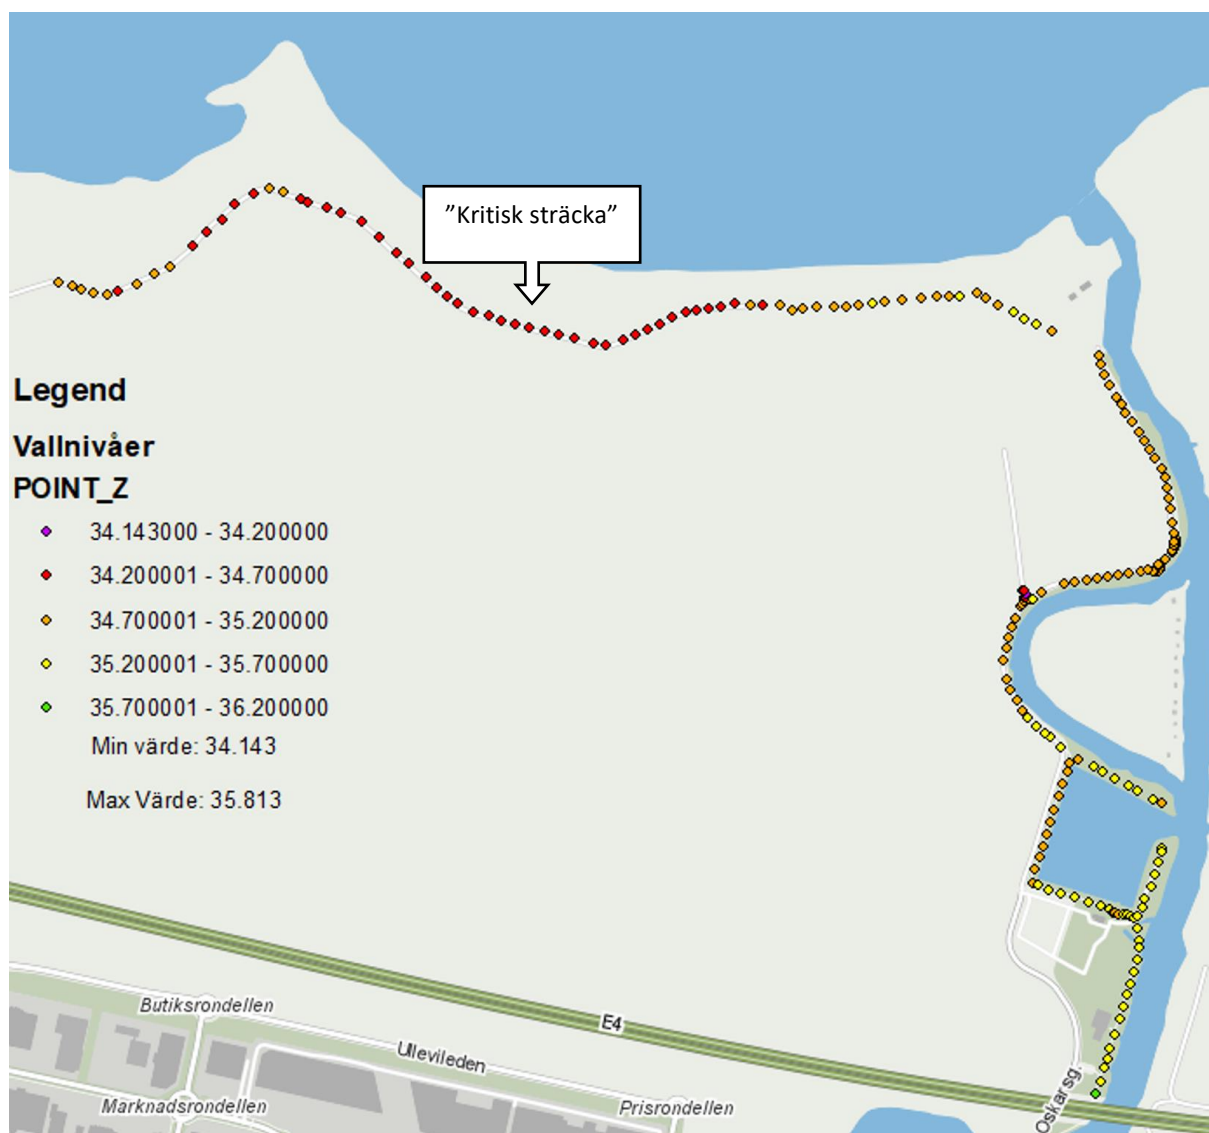
Baserat på akten bedöms vallarna klara en 100 års händelse utan påverkan från uppstuvning och vågor vilket är den nivå de har dimensionerats för, se Tabell 3. Vallarnas nivå i dagläget är dock enligt inmätning mer än en meter under de tillståndsgivna nivåerna på +35,7-36,0 m, se Figur 9. En längre sträcka av vällen har en höjd på mellan +34,2-34,7 m ("kritisk sträcka") vilken är flera decimeter under dimensionerande nivå och därmed även under lerkärnans krön som enligt akt låg på +35 m, se Tabell 2 och Tabell 3. Detta tyder på att vällen kan ha satt sig utöver att krönet eroderat.

Figur 9. Nuvarande vallkrönsnivå enligt inmätning, röda punkter ligger 1-1,5 m under aktens tillståndsgivna nivåer, orange 0,5-1 m under akten och gula 0-0,5 m under akten. Gröna punkter följer tillståndet (utifrån lägsta angivna nivå i akten på 6,10 m).

Vid platsbesök återfanns ingen synlig lerkärna och det var synligt att åtgärder har utförts på vissa sträckor där material har adderats för att höja valkrönet. Däremot finns inget som tyder på att någon åtgärd har utförts för att höja lerkärnans krön.

Undersökningar behöver därför göras med fokus på att undersöka den befintliga lerkärnans krön och lerkärnans skick då säkerhetsnivån för vallen bygger på denna täta kärna. Troligt är att säkerhetsnivån, dvs. lerkärnans krön, på många ställen längs vallen är betydligt lägre än ursprungliga nivån enligt akten. Dessa undersökningar bör göras innan eventuella andra fyllnadsåtgärder utförs på vallen.

Lämpligt material med tillräcklig täthet och stabilitet bör användas upp till åtminstone tillståndsgiven nivå enligt konstruktionsritningen Figur 4 av lerkärnan om ursprunglig skyddsnivå ska hållas. Vidare bör kringfyllnad, krönfyllnad och tryckbankar anpassas till dimensionerande Roxennivåer. Stödfyllnaden kan ha lägre krav på täthet men material med hög organisk halt bör undvikas. Sannolikt behövs stödfyllnadsåtgärder på båda sidor av vallen. Möjligen kan jordbearbetningens överskottsmassor användas som stödfyllnad vid den privata delen av vallen.
