ÖVERSIKTLIG GEOTEKNISK BEDÖMNING AV INVALLNING SAMT SKYDDSNIVÅ

Slutrapport

2024-09-17

Linköpings
kommun

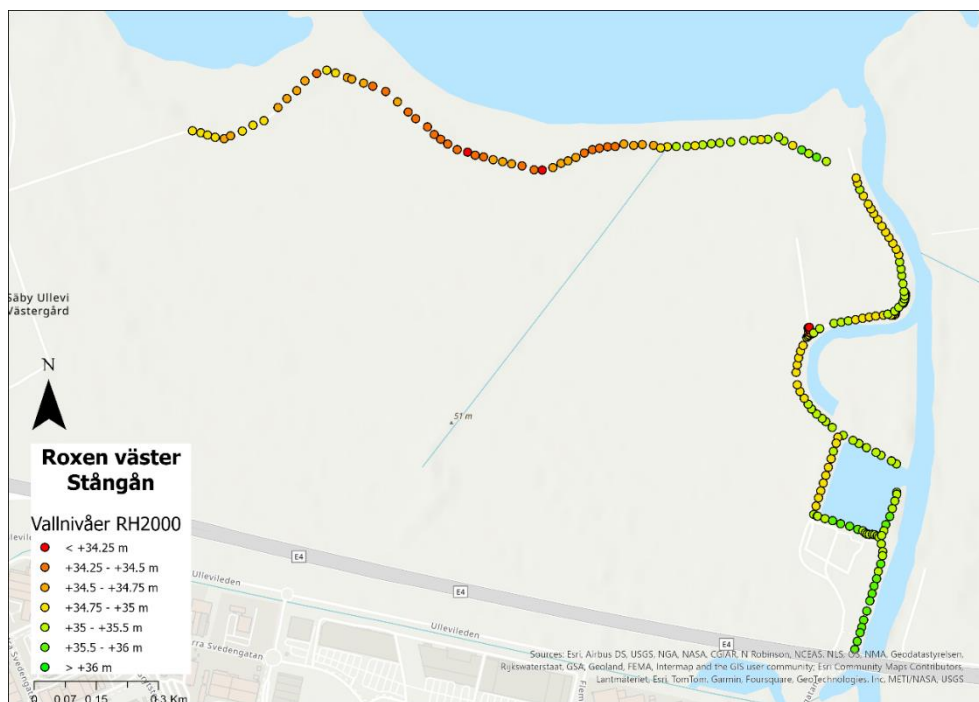
Figur 3. Tidigare inmätning av vallkrönets nivåer (våren 2021)

Den nordöstra valldelen har högre nivåer än den nordvästra, över +34,75 m, Figur 3 . Vid provtagning ner till 0,6 meter påträffades fyllnadsmassor med mulljord och lera samt rottrådar och spår av asfalt och tegel (PG1). Det fanns ingen tydlig gräns mellan lerkärna och fyllnadsmaterial (se Tabell 2).

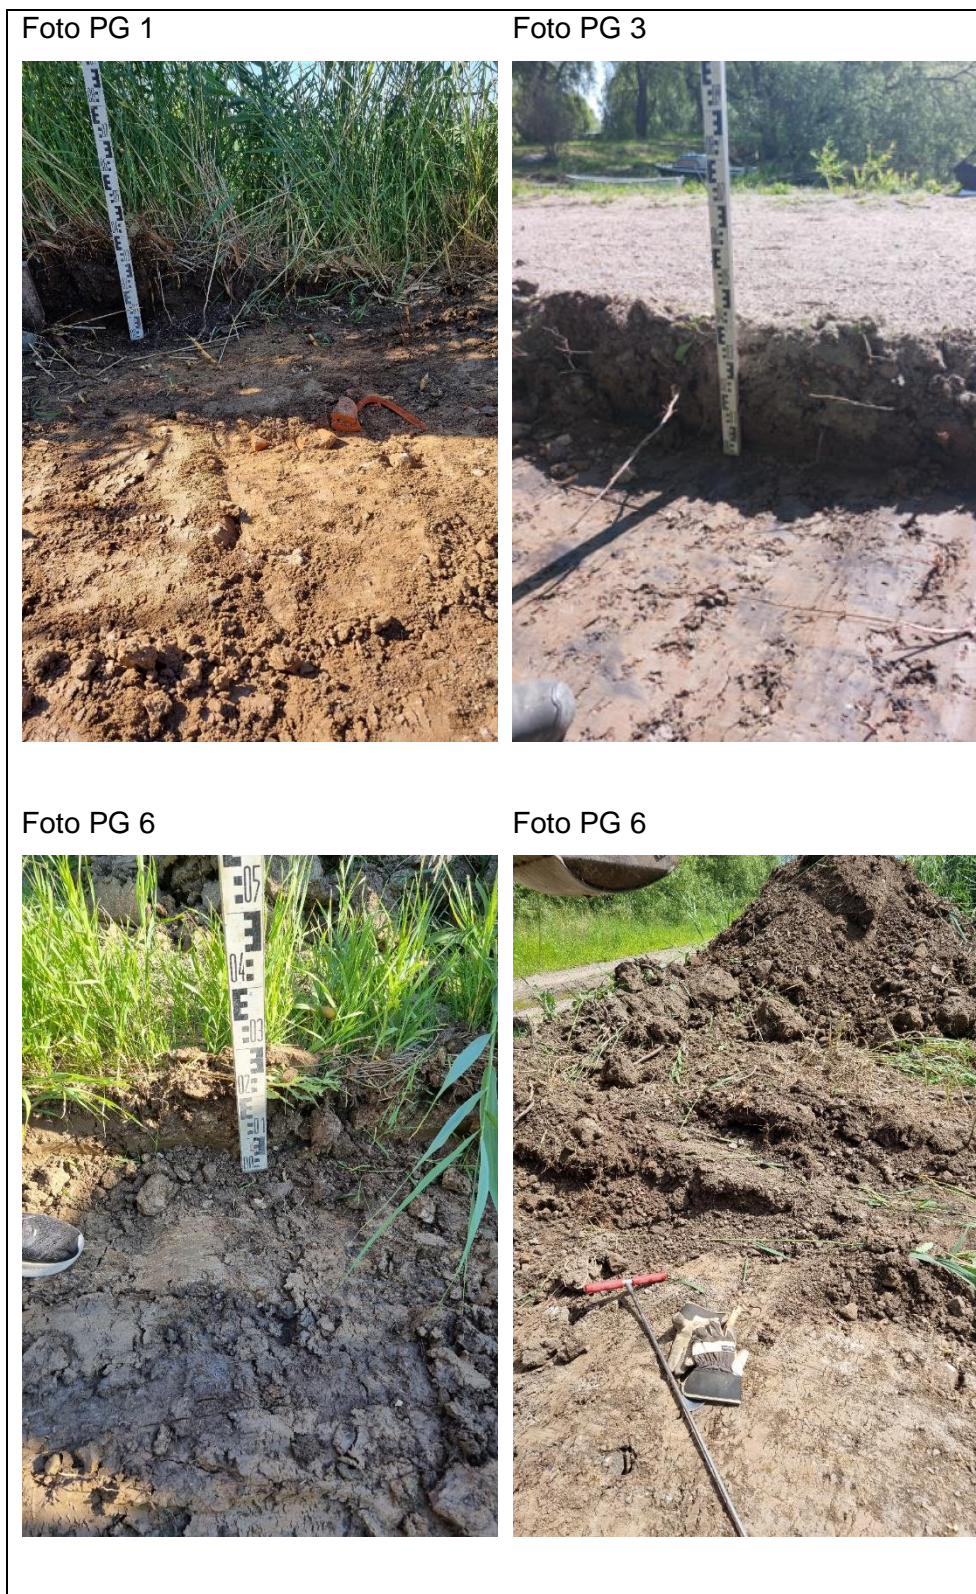
Tabell 2. Urval av foton från platsbesöket.

Den östra sträckan (PG2-PG3) ligger även den högre (nivåer på över +34,75 m med större partier över +35,5 m) och är anlagd med tätare material än norra sträckan. På vissa ställen återfinns mulljord de översta decimetrarna som efterföljs av lera. Inte heller här kunde någon tydlig lerkärna påvisas, men tecken på en lerkärna vid PG2 finns och i PG3 kan hela vallen tolkas som en enda stor lerkärna. Enligt dokumentation från när småbåtshamnen anlades (1973) valdes ett mer homogent tätt material med hög lerhalt för hela vallkonstruktionen. Bäst lera återfanns längst ner vid grävningen och karaktären bedöms vara av torrskorpelera. Vid PG4 kunde ingen lerkärna påvisas då sannolikt ett ledningsschakt påträffades varvid grävningen avbröts. Vallen ligger här på över +35,5 m och vallen utreddes i samband med Ullevileden strax intill.

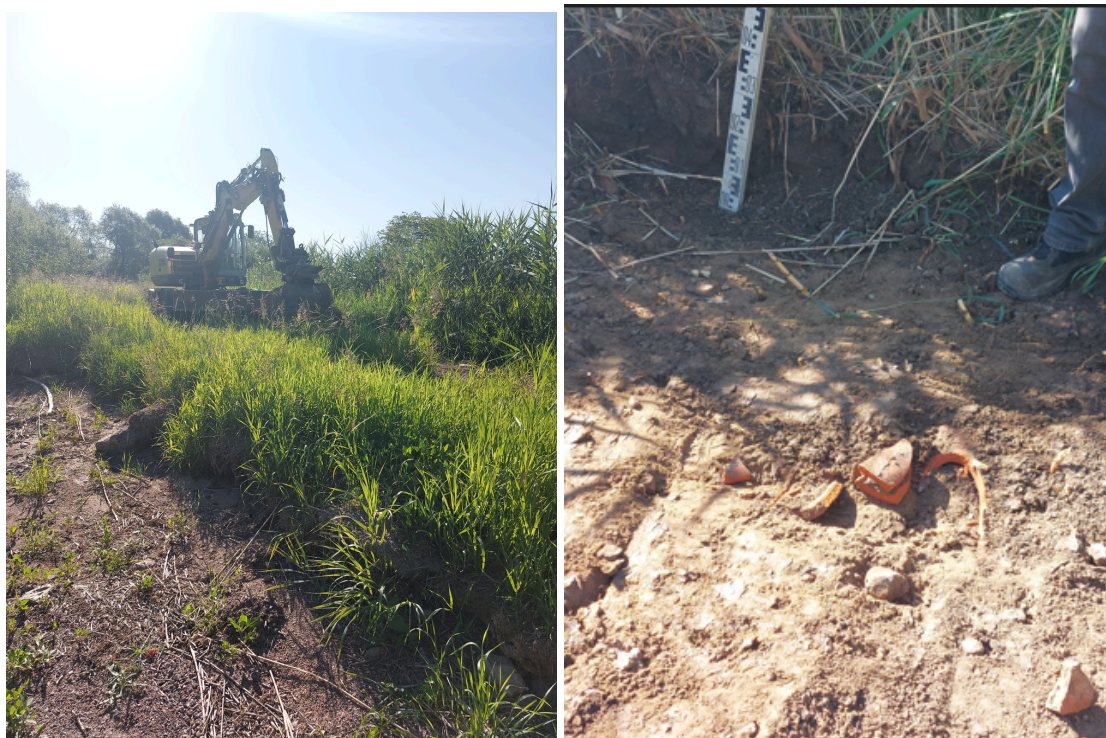
Bilder från fältdagen**PG 1**

Vid provgrop 1 grävdes ner till ett djup av ca 0,6 m. Ingen synlig lerkärna kunde konstateras. Fyllnadsmassor blandat med lera. Trolige har lermassor lagts upp på vallen vid rensning av valldiket (insidan av vallen). Fyllnadsmassorna innehåller bl a tegel, asfalt och skräp. Mycket vass och övrig växtlighet på och intill vallen. Under vårvinterns höga flöden (2024) har en del av vallen eroderat (utsidan).

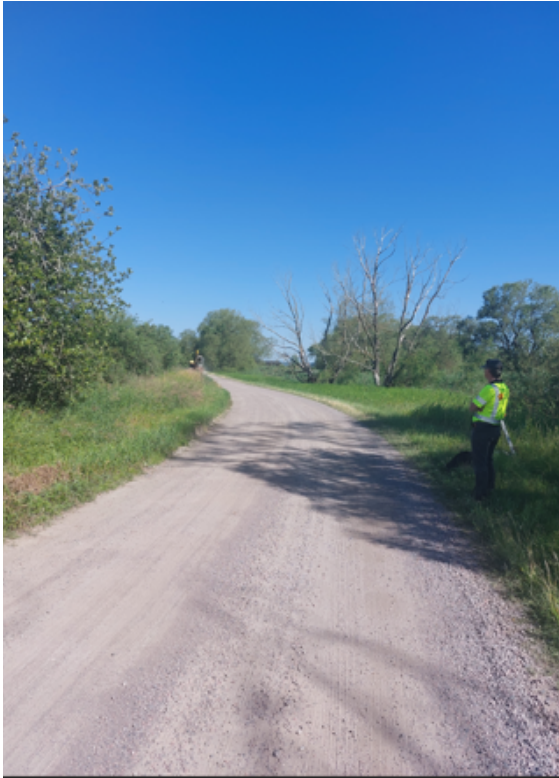
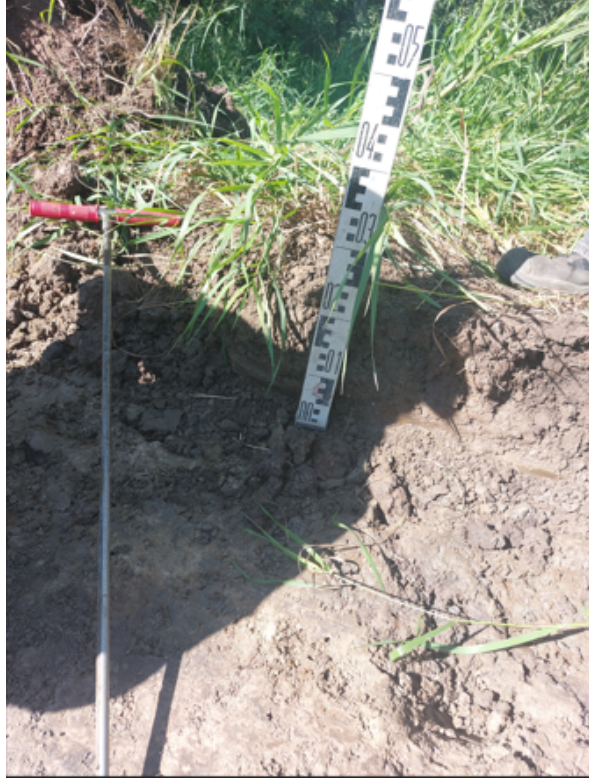
PG 2

Grävning utfördes ner till 0,25 m. Jordborr ner till 0,6 m. Mulljord de översta 0,15 m. Därunder lera med inslag av torv/sand. Färgen på leran var ljusbrun. Ingen synlig lerkärna konstaterades.

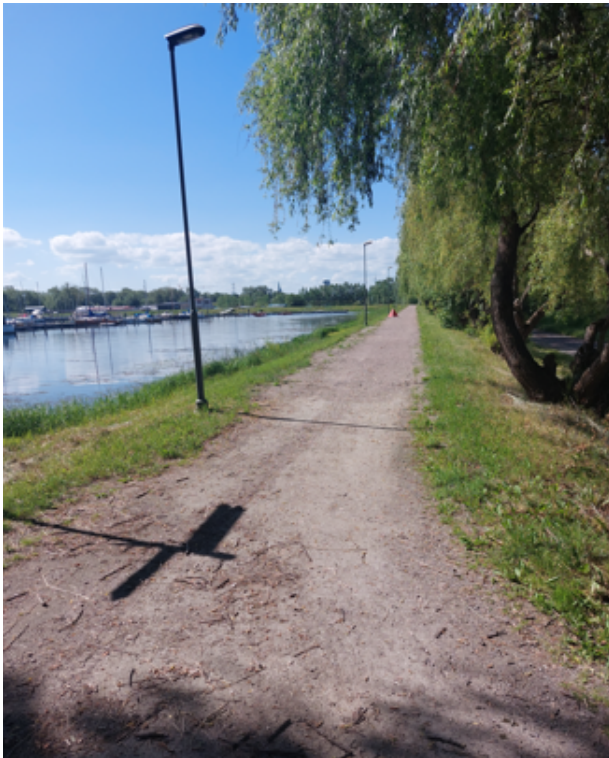
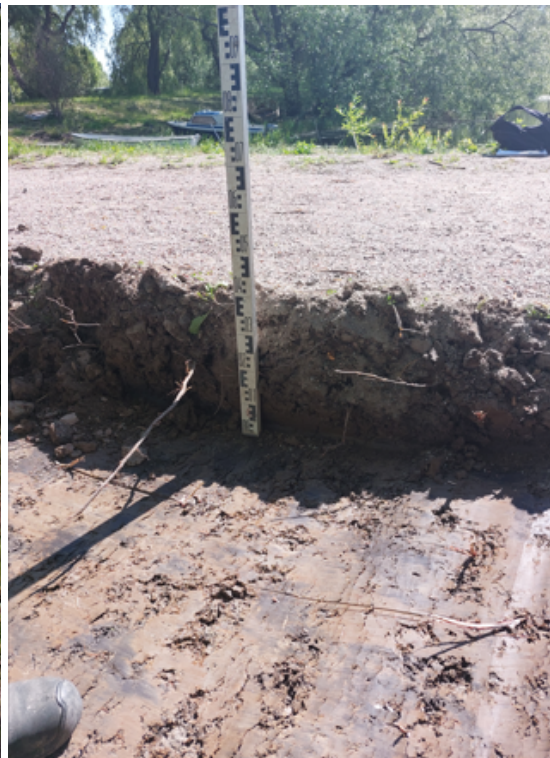
PG 3

Det kan tolkas som att någon lerkärna inte anlagts och att en homogen lerhaltig vall istället anlades på 1970-talet. Någon lerkärna konstaterades heller inte.

Grävning gjordes ner till 0,55 m. Karaktär "torrskorpelera". Bäst lera längst ner.

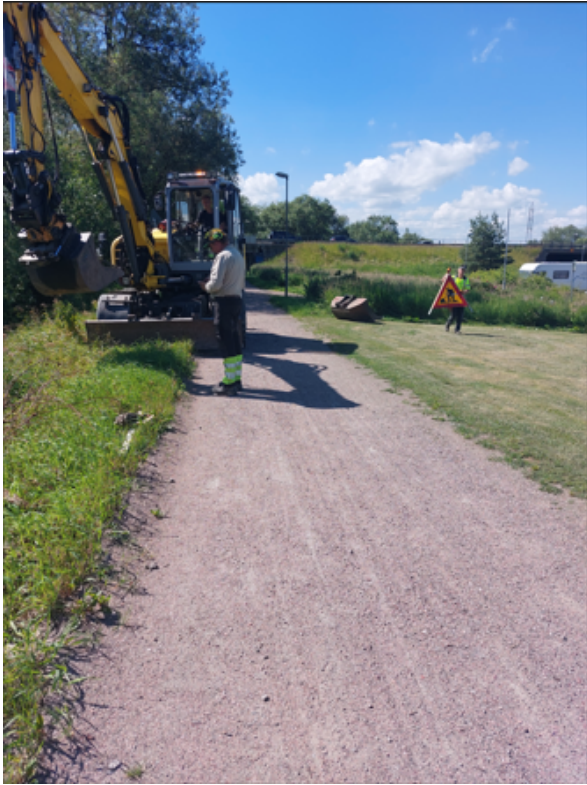
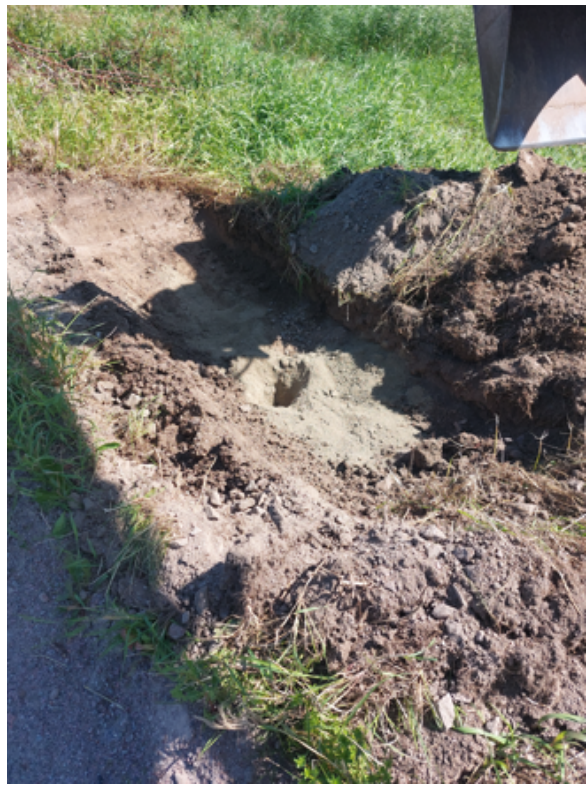
PG 4

Vid ett djup av 0,3 m konstaterades en ledningsschakt med skyddssand. Grävning avbröts därför. Ingen ledning konstaterades dock och det är heller inte känt av kommunen att det ska finnas en ledning öster om cykelbanan. Översta 20 cm bestod av mulljord följt av 10 cm brunlera.

Eftersom utredning av vallen gjorts i samband med Ullevileden (strax intill) bedömdes det inte nödvändigt att gräva ytterligare på platsen. Ulleviledens underlag borde kunna användas för att bedöma vallens kondition för detta område.

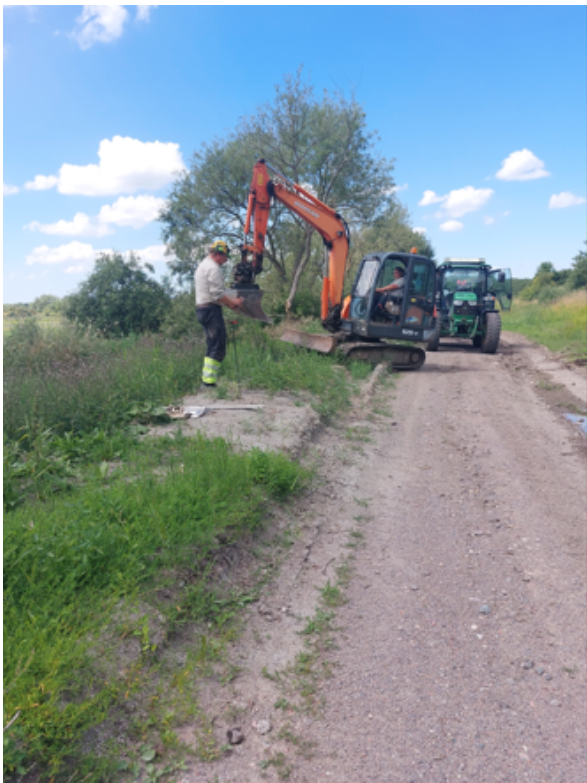
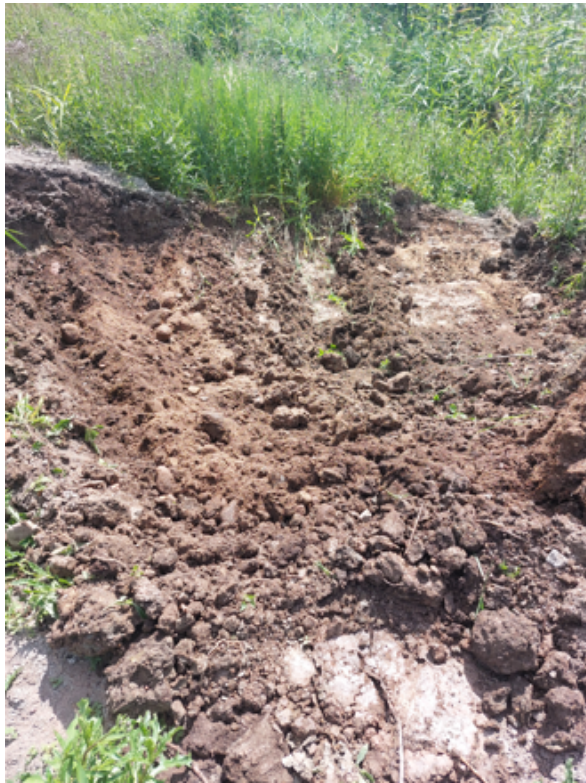
PG 5

Ingen lerkärna kunde konstateras. Vallen ursprungliga funktion kan inte längre ses som fungerande och består mestadels av schaktmassor. Under vårvintern hade cirka 30 cm massor lagts på för att höja vallen. Vårvintern 2024 har det både runnit genom och över vallen på den aktuella platsen.

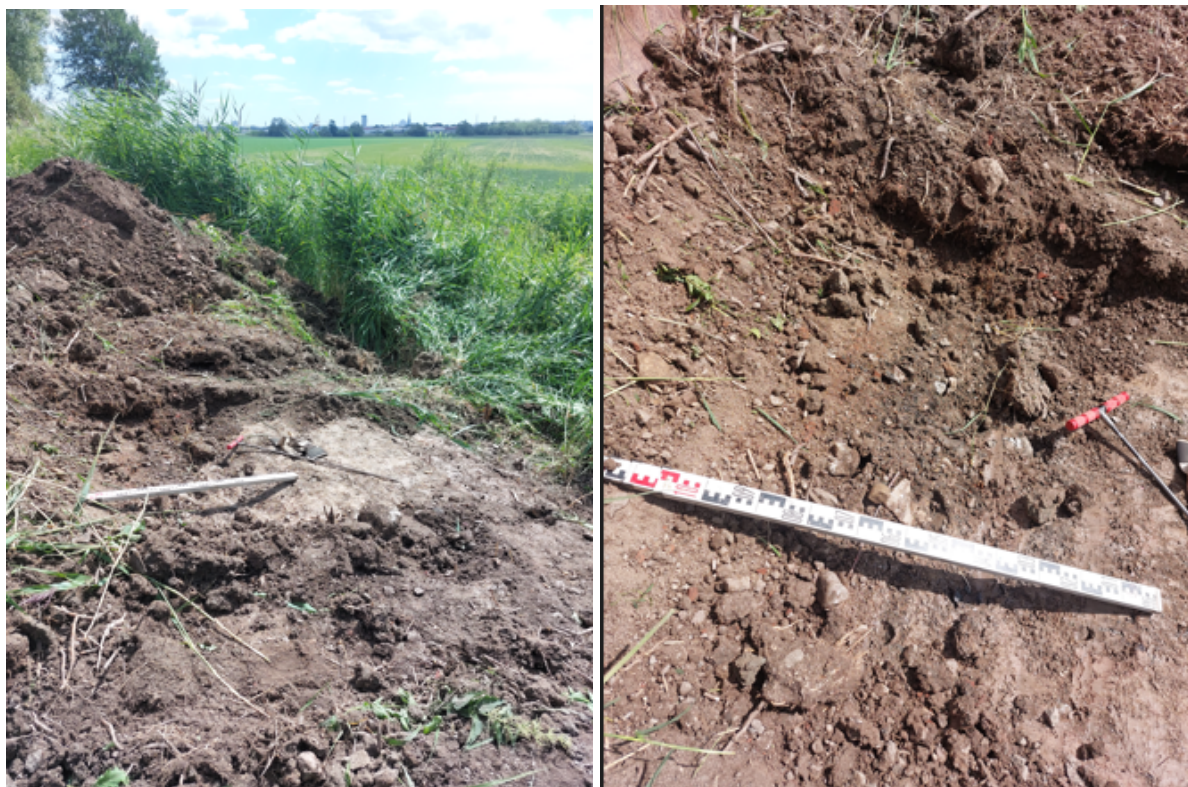
PG 6

Ingen lerkärna kunde konstateras. Grävning ner till ett djup av 0,7 m. Schaktmassor bestående av lera, grus, sand, sten, tegel och golfboll. Enligt Peter Svanberg har vallen rasat tidigare på platsen och han trodde att lerkärnan numer ligger i valldiket. Detta kunde dock inte konstateras. Mycket träd och växtlighet på vallen. Gammalt schaktområde.

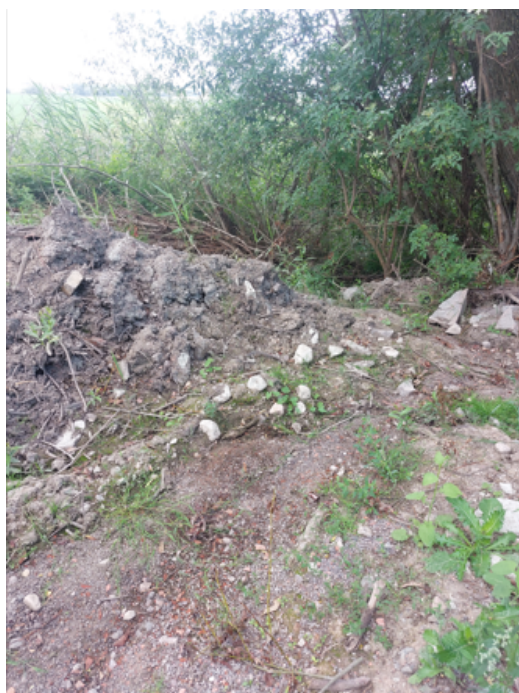
Platsen för det stora vallgenombrottet vårvintern 2024 (vid trädet)

Vallen är trasig. Ingen grävning, men jordborr ner till ca 70 cm. Grå lös lera konstaterades de sista 25 cm.
