ÖVERSIKTLIG GEOTEKNISK BEDÖMNING AV INVALLNING SAMT SKYDDSNIVÅ

Slutrapport

2024-09-17

Linköpings
kommun

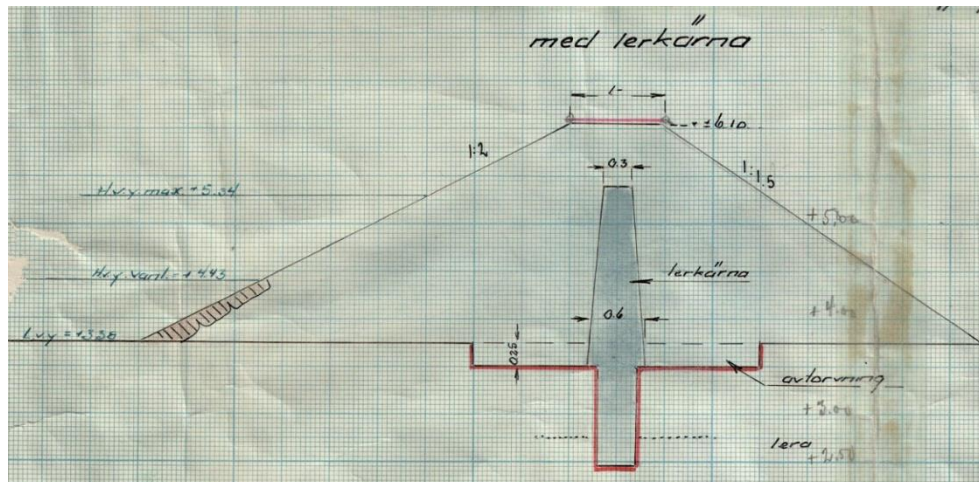
Figur 1. Ritning kopierad från akt för Säby-Ullevid 1941 över vallkonstruktion med lerkärna.

Huvudsyftet med invallningsföretagen väster om Stångån (*Tornby invallningsföretag av år 1931* och *Säby-Ullevid invallningsföretag av år 1941*) är att möjliggöra odling av markerna. Därför anlades vallar tillsammans med pumpar som lyfter vattnet ut mot Stångån och Roxen. Enligt tillståndet skulle vallen uppföras med en tät lerkärna (se ritning på vallkonstruktion i Figur 1). I Tabell 1 sammanställs vallens dimensionerande höjder i tillståndet. Sedan anläggandet har en vall mellan samfälligheterna förfallit och de två företagen är idag hydrologiskt sammankopplade. Sedan anläggandet har även förändringar i vallkonstruktionen mot Stångån och Roxen skett och ursprungliga nivåer motsvarar inte längre befintlig situation. Dagens lägre vallnivåer är sannolikt huvudsakligen en följd av sättningar.

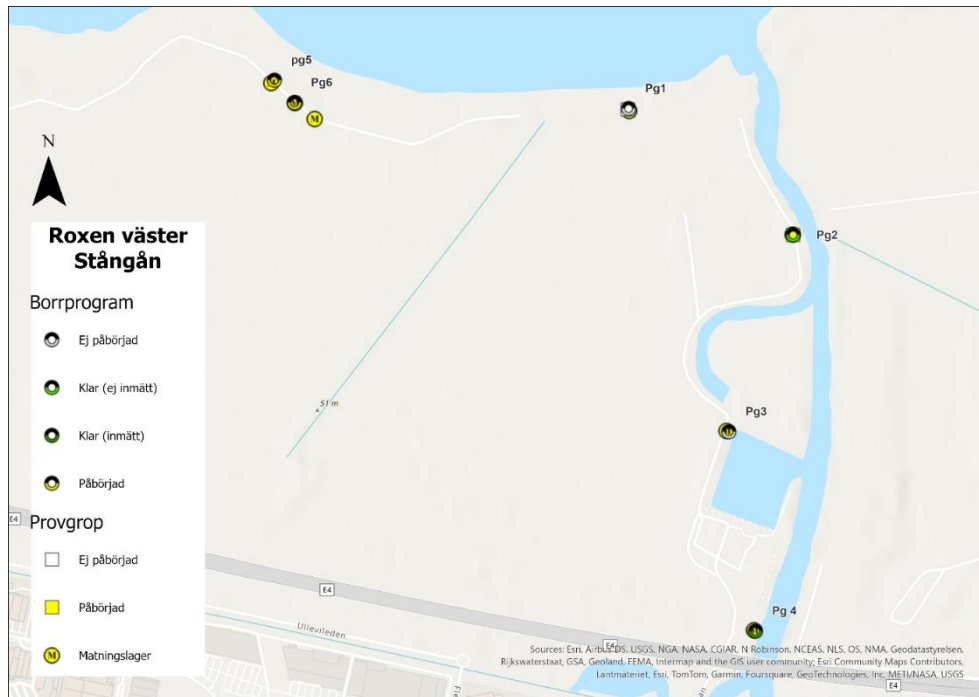
Figur 2. Placering av provpunkter vid platsbesöket.

Platsbesök med provtagning skedde 2024-06-26. Provtagning utfördes i 6 provpunkter med djup på mellan 0-0,75 meter med grävmaskin och geologikäpp. Se Figur 1 nedan för placering av provpunkterna och efterföljande Figur 2 för tidigare inmätta nivåer av vallkrön. Urval av foton från platsbesök ses i Tabell 2 (för provgrop 1, 3 och 6).

Sammanfattningsvis var det inte möjligt att vid platsbesöket påvisa en nivå för en definierad lerkärna. Lokala variationer när det gäller jordartssammansättning och täthet påvisades. Överlag konstaterades en hög täthet på massorna längs östra sidan medan norra sidan är mer genomsläpplig, provtagningsprotokoll ligger i Bilaga 1.

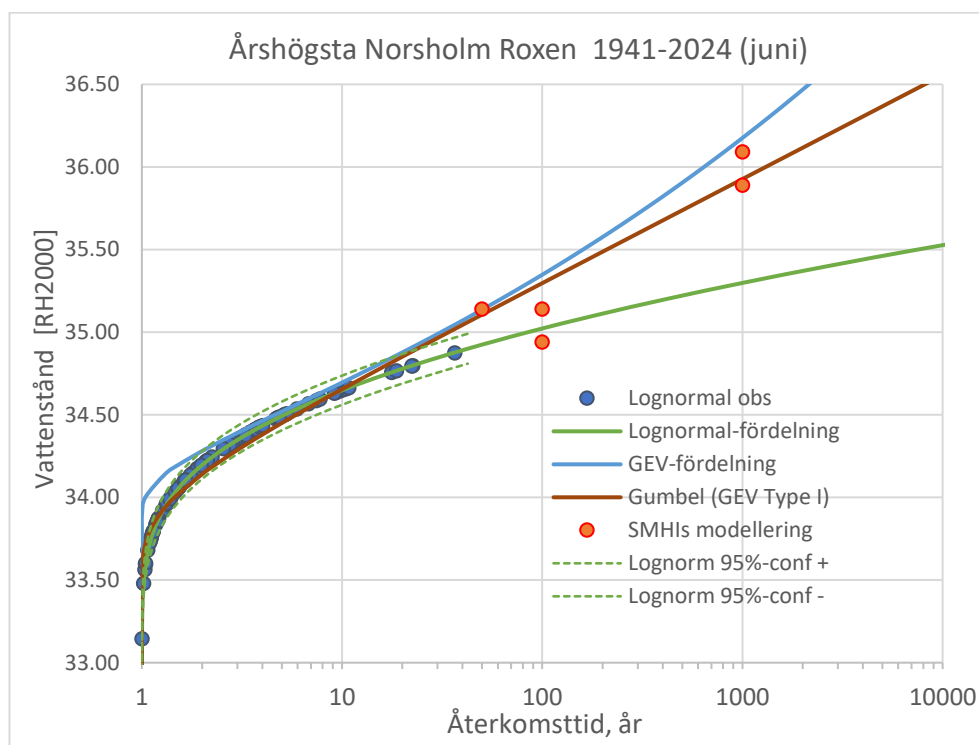
Figur 4. Resultat från analysen som redovisar återkomsttiden på logaritmisk skala.

Olika statistiska modeller ger olika resultat utifrån samma dataunderlag då den sanna fördelningen inte är känd (Södling & Nerheim, 2017). Därför har flera metoder använts för att rita upp ett sannolikt spann. En beräknad nivå för en given återkomsttid ska därför inte tolkas som en exakt nivå utan som en skattning utifrån tillgängliga data och modeller. De framtagna kurvorna har även satts i relation till de modellerade nivåerna i SMHIs rapport (Björn m.fl, 2020) vilka ligger inom det spann som ritas upp av de olika kurvorna.

Utifrån att ingen tydlig lerkärna kunnat påvisas och att vallen vid inträffade högvattenhändelser i huvudsak varit tät upp till nära krönhöjd har skydds nivåanalysen baserats på inmätt krönnivå. Risk för vågsituationer samt genomströmning genom övre lagren bör dock ändå vägas in i helhetsbedömningen. De lägsta uppmätta vallnivåerna som finns inmätta ligger längs den norra sträckan på mellan +34,2 och +34,4 m. Detta motsvarar enligt ovan analys ungefär mellan en 2-års och en 5-års händelse. Under vårvintern 2024 steg nivån i Roxen och ett stort vallbrott tog plats nära PG5-6 då det både rann genom och över vallen. Erfarenheterna från denna vår var att det var just omkring nivåerna +34,2 och +34,4 m som det bröt igenom (Personlig kommunikation – Linköpings kommun).

I Tabell 3 sammanställs beräknat vattenstånd med lognormal-fördelningen och GEV-fördelningen motsvarande 10-, 30-, 50- och 100års återkomsttid. Nivån på lerkärnan i det ursprungliga tillståndet på +35,3 motsvarar ungefär en 100 års situation enligt denna analys.

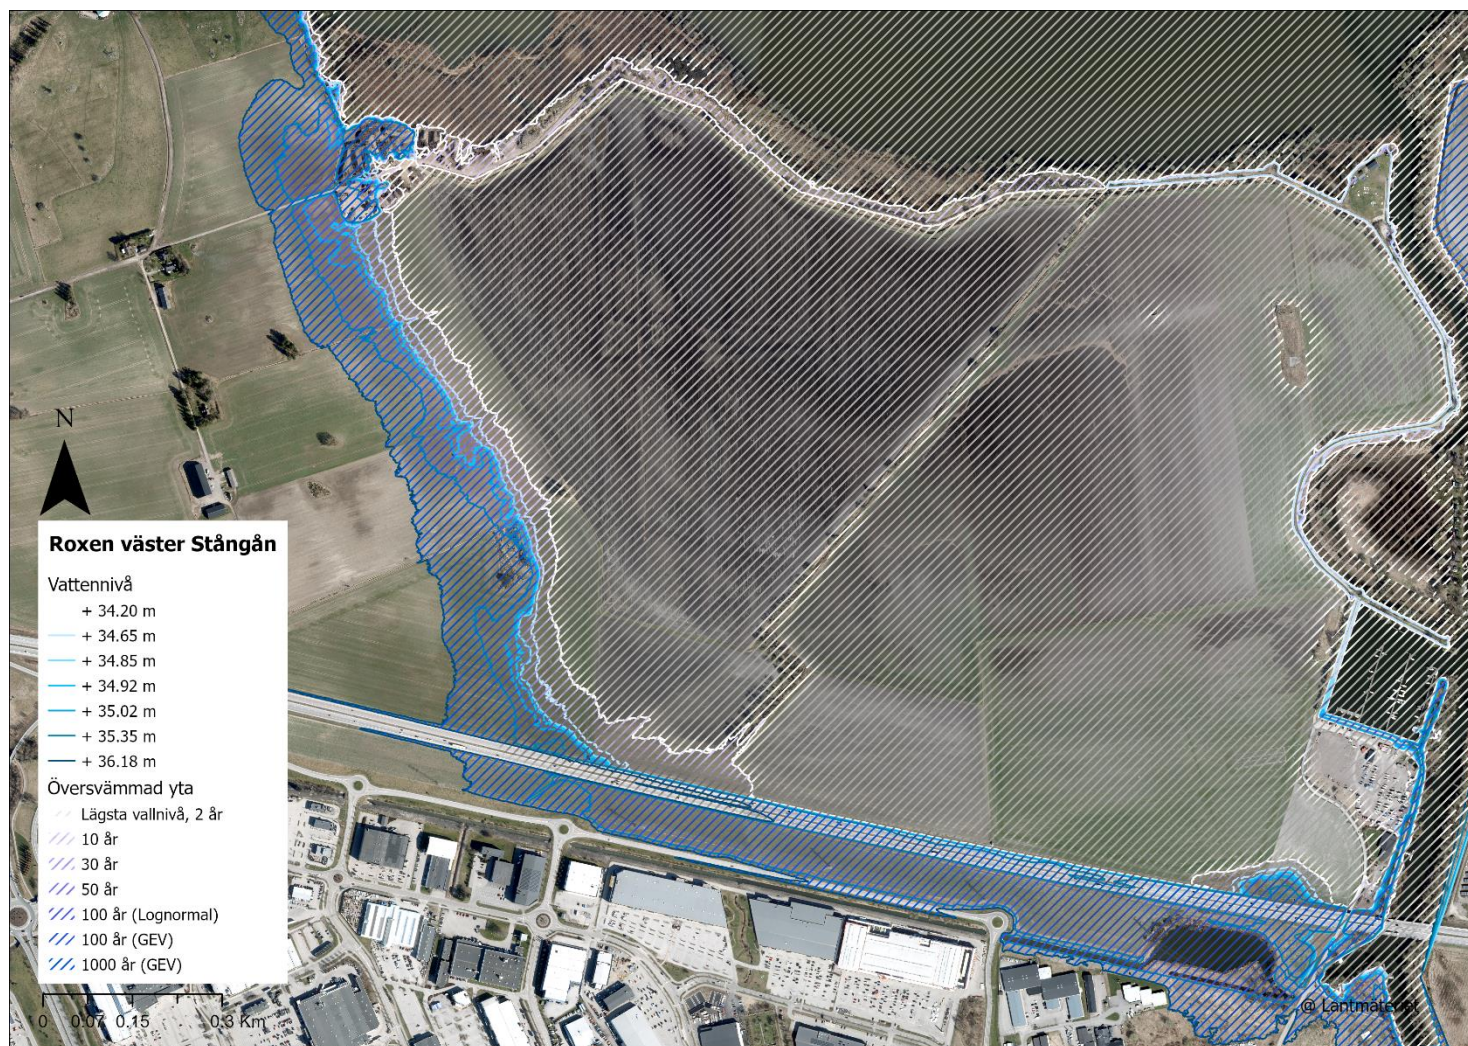
Figur 5. Potentiell utbredning av vattennivåer framtagna i frekvensanalysen för lägsta vallnivå samt 10-, 30-, 50-, 100- och 1000 år.

Förutom jordbruksmarken och småbåtshamnen är det främst E4an som kan påverkas vid överströmning av vallen. E4ans vägyta ligger som lägst på +35.2 m, vilket motsvarar ungefär en 100-års situation. Söder om E4an kan mindre områden av jordbruksmark och diken drabbas vid en 100-års situation, förutsatt att vattnet från Roxen passerar E4:an. Bebyggelsen klarar sig dock i princip helt från översvämning, med undantag för eventuella källare och dämningar i ledningsnät. Inte heller för en 1000-års situation i Roxen sker någon större påverkan på bebyggda områden söder om vägen.

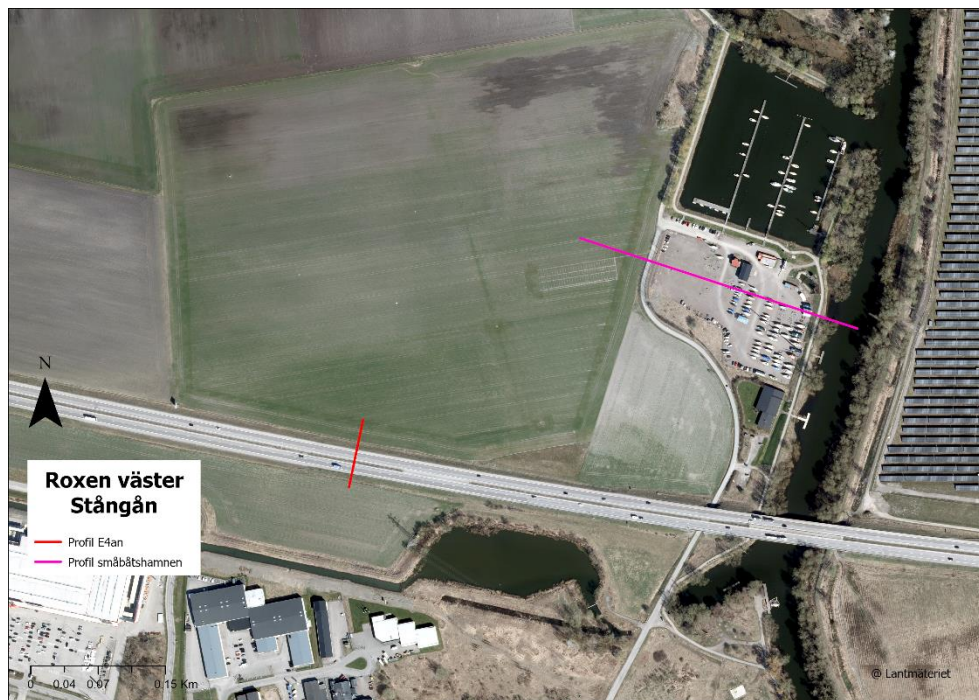
Figur 6. Placering av tvärgående profiler över E4an och över småbåtshamnen som redovisas i efterföljande figurer.

Vad gäller E4:an kan det uppstå stående vatten mot vägbanken även vid måttliga högvattenstånd med förhållandevis låga återkomsttider, se Figur 6 och Figur 7, även om inte själva vägytan översvämmas. I Figur 6 och Figur 8 visas profilen dragen vid småbåtshamnen för att relatera terrängen här mot olika återkomsttider på nivåer i Roxen.

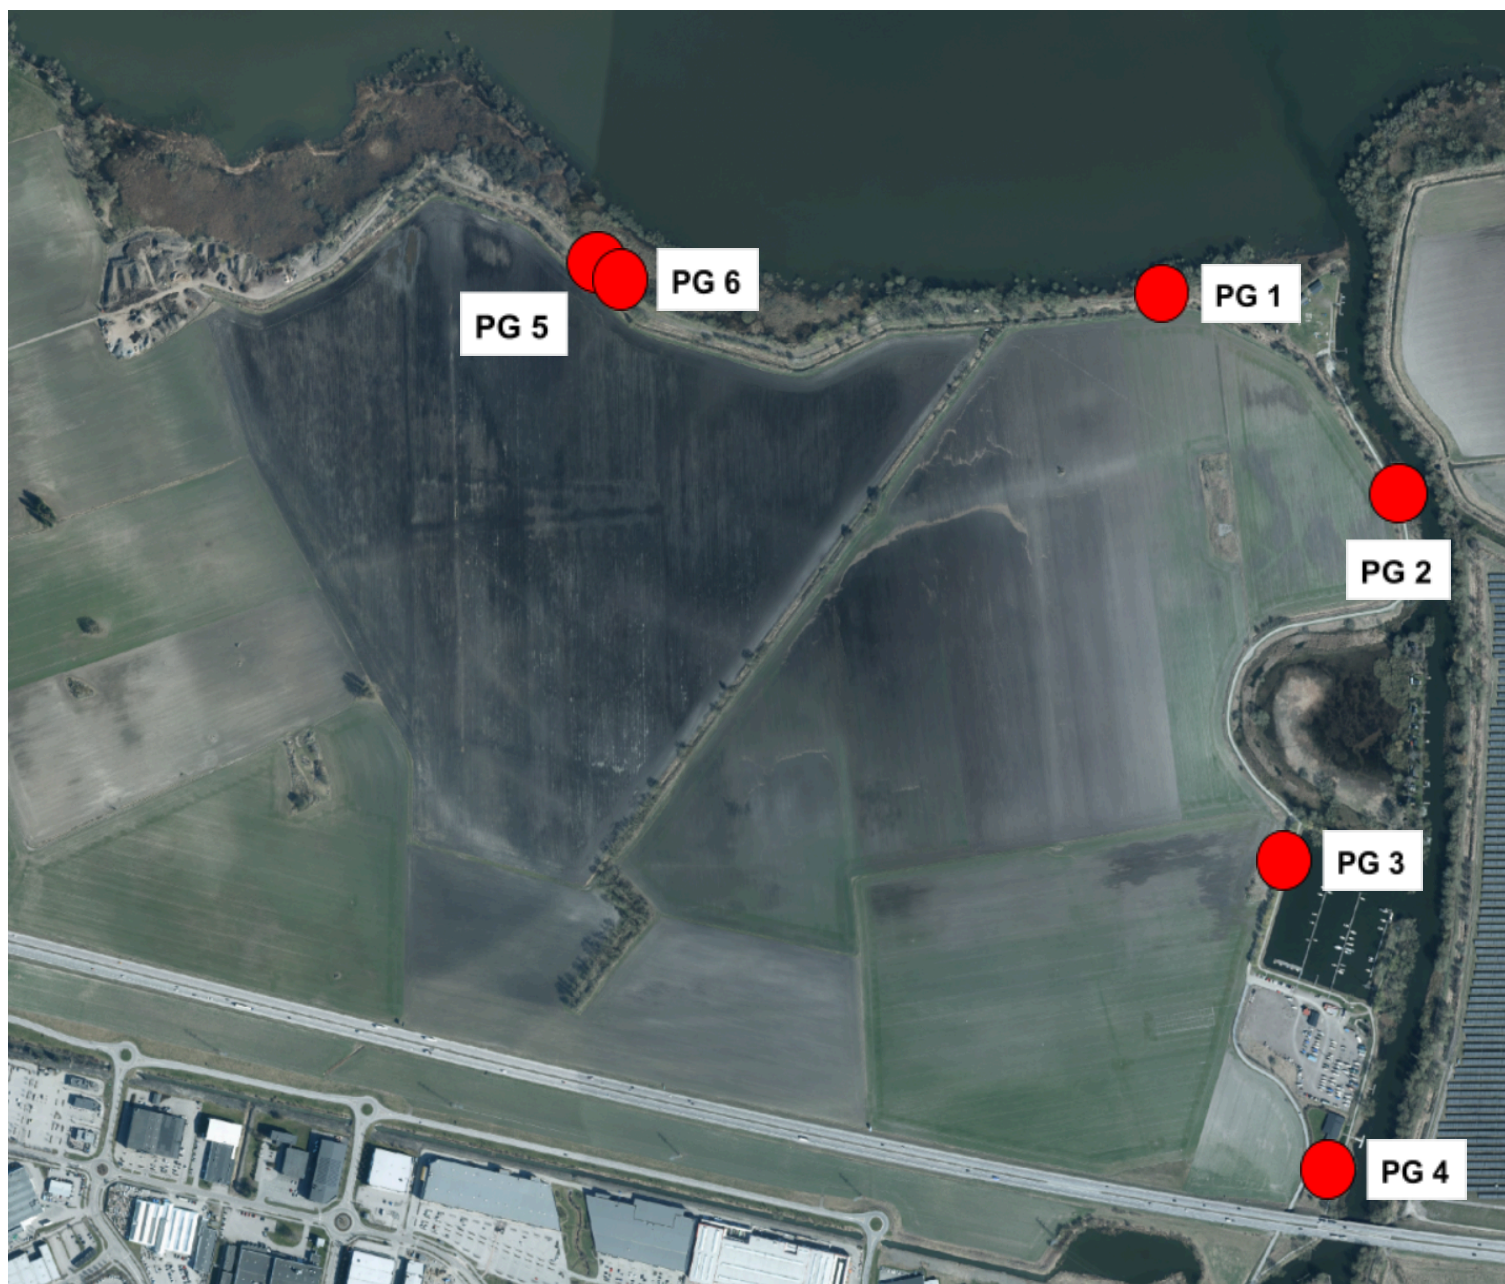
Provtagningsplatser

Ingen tydlig lerkärna konstaterades vid någon av provgroparna. Vallen utmed Roxen innehåller både fyllnadsmassor (PG 1) och schaktmassor (PG 5 och PG 6). Här är vallens ursprungliga konstruktion och funktion kraftigt påverkad.

Vallen utmed Stångån är i bättre kondition även om ingen riktig lerkärna konstaterades vid någon av platserna.

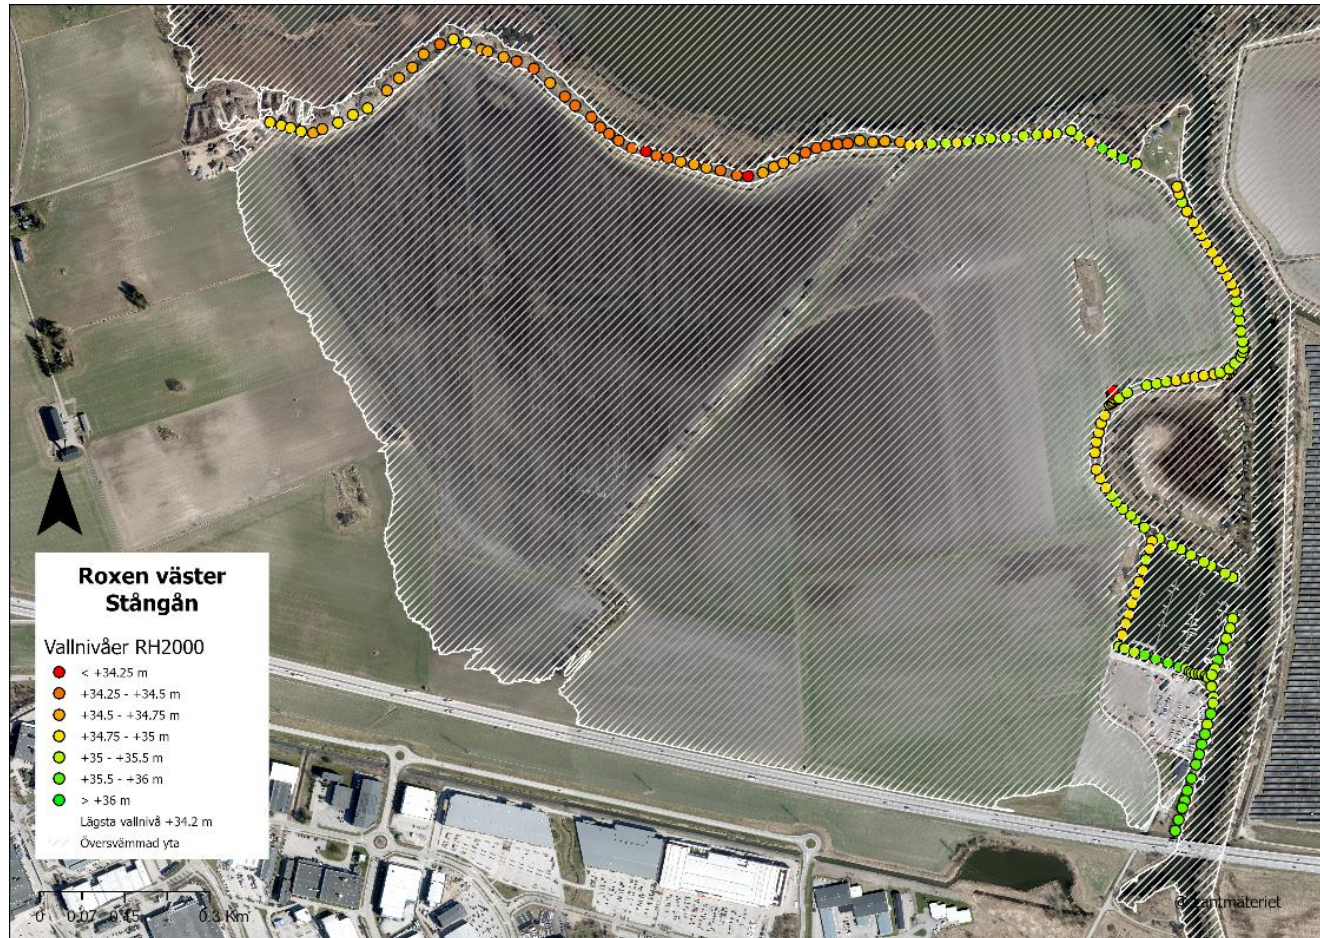
Figur 9. Potentiell utbredning om det bräddar över vid lägsta vallnivå norra valldelarna.

- Den norra sträckan bedöms ha högst risk för överströmning och genomströmning. Vid inflöde drabbas dock hela området eftersom det östra och det västra invallningsföretaget idag är hydrologiskt sammankopplade. Skyddsnivån bedöms där ligga på omkring +34.2 m till +34.4 m. Exakt nivå är något osäker eftersom viss uppfyllnad gjorts av lägsta delarna efter inmätning av vallen. Enligt frekvensanalysen motsvarar krönnivån en återkomsttid på omkring 2-5 år. Ursprunglig skyddsnivå motsvarade ungefär 100 års återkomsttid

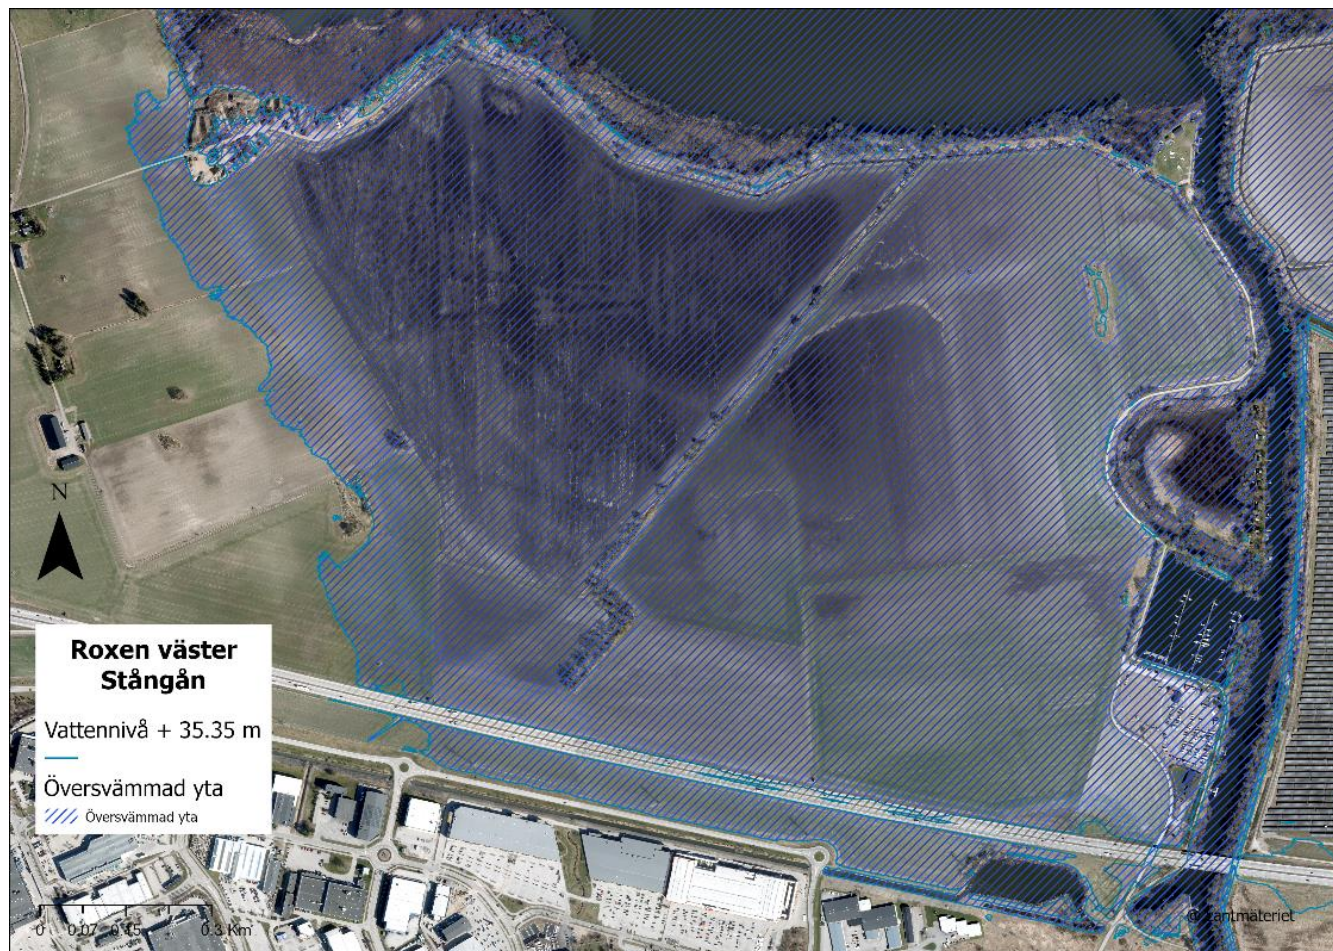
Figur 10. Potentiell utbredning vid 100-års situation i Roxen (+35,35 m), beräknad med GEV-fördelning.

- Om dagens skyddsnivå överstigs, vid överströmning eller genomströmning som överstiger pumpkapaciteten, är det i första hand jordbruksmarken och småbåtshamnen som drabbas. Det finns dock även risk för stående vatten mot E4ans bank. Det krävs däremot vattennivåer motsvarande en 100-års situation eller mer för att E4:an ska översvämmas. Bebyggda områden söder om E4:an klarar sig i princip helt från översvämning vid såväl 100- som 1000-års återkomsttid.
